# 呼和浩特市大漠羊绒制品有限公司

## 土壤污染隐患排查报告

建设单位：呼和浩特市大漠羊绒制品有限公司

报告编制单位：北京益普希环境咨询顾问有限公司

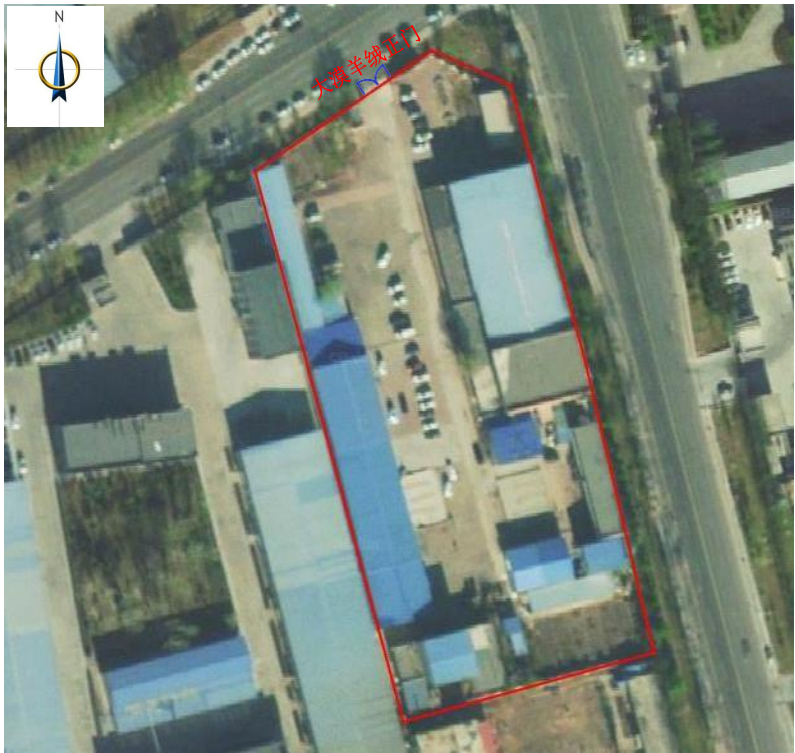
图 1.1-1 企业土壤污染隐患排查范围

本次土壤污染隐患排查区域为呼和浩特市大漠羊绒制品有限公司，公司位于内蒙古自治区呼和浩特市玉泉区裕隆工业园区 D 区 3 号姜家营村村委会东南方向 605m 处，占地面积 14158.50m<sup>2</sup>。排查范围见图 1-1。

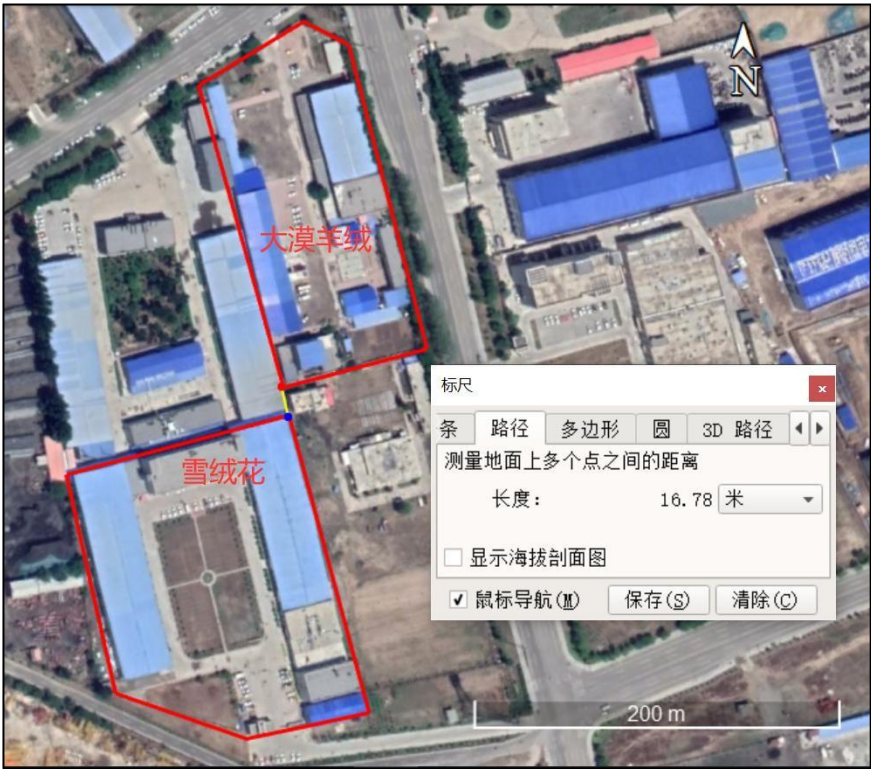
图 2.2-4 参考地块距离图

内蒙古雪绒花羊绒制品有限公司地块《内蒙古雪绒花羊绒制品有限公司岩土工程勘察报告》（2013 年），详细地层信息描述如下：勘探钻孔揭露最大深度 8.50 米，根据土层特征及其物理力学性质分析，场地地层分布比较稳定，自上而下可

经核实，内蒙古雪绒花羊绒制品有限公司地块的岩土工程勘察报告距离本地块 17m，在本地块缺少地块资料的情况下，引用较为合理。

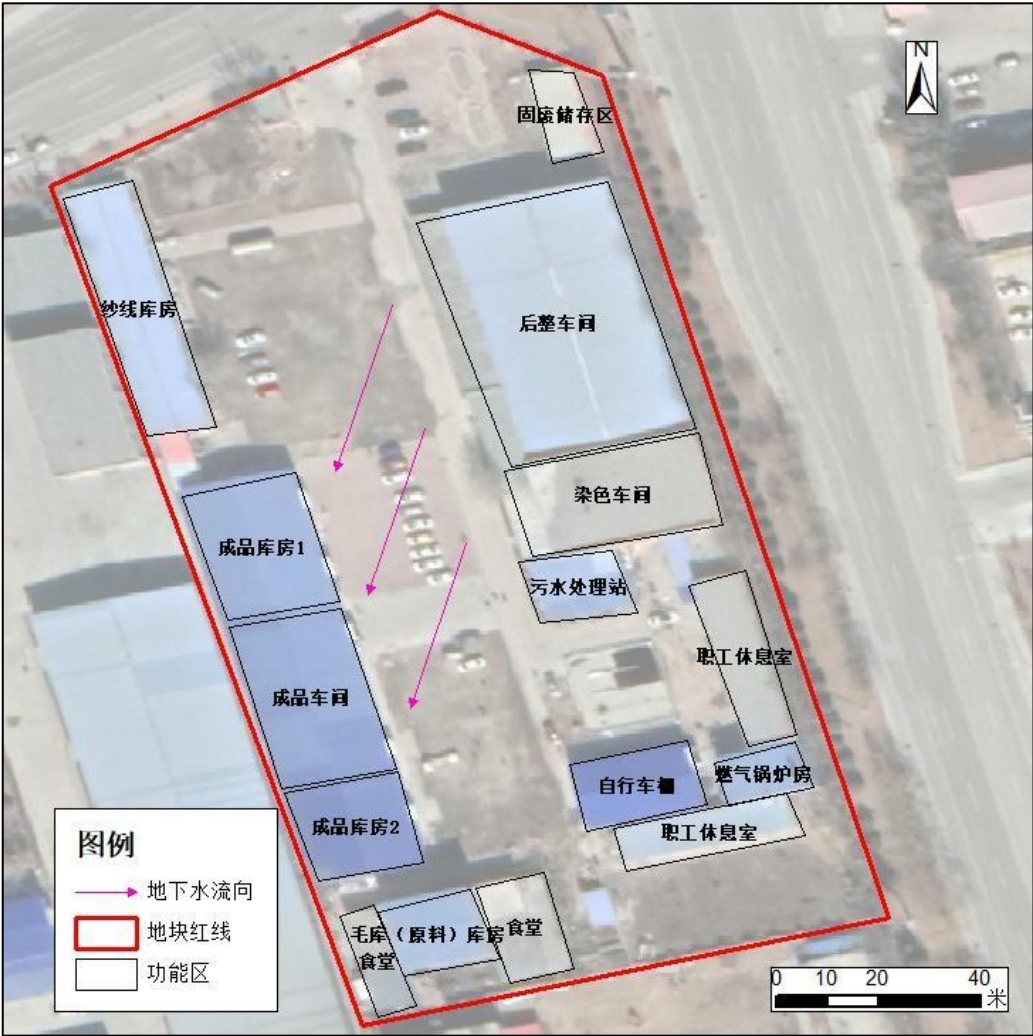
图 2.2-5 地块地下水流向图

根据《呼和浩特市大漠羊绒制品有限公司年产 100 万件纺织品变更项目环境影响报告书（报批稿）》（2019 年），地块所在区域地下水整体流向为东北向西南。

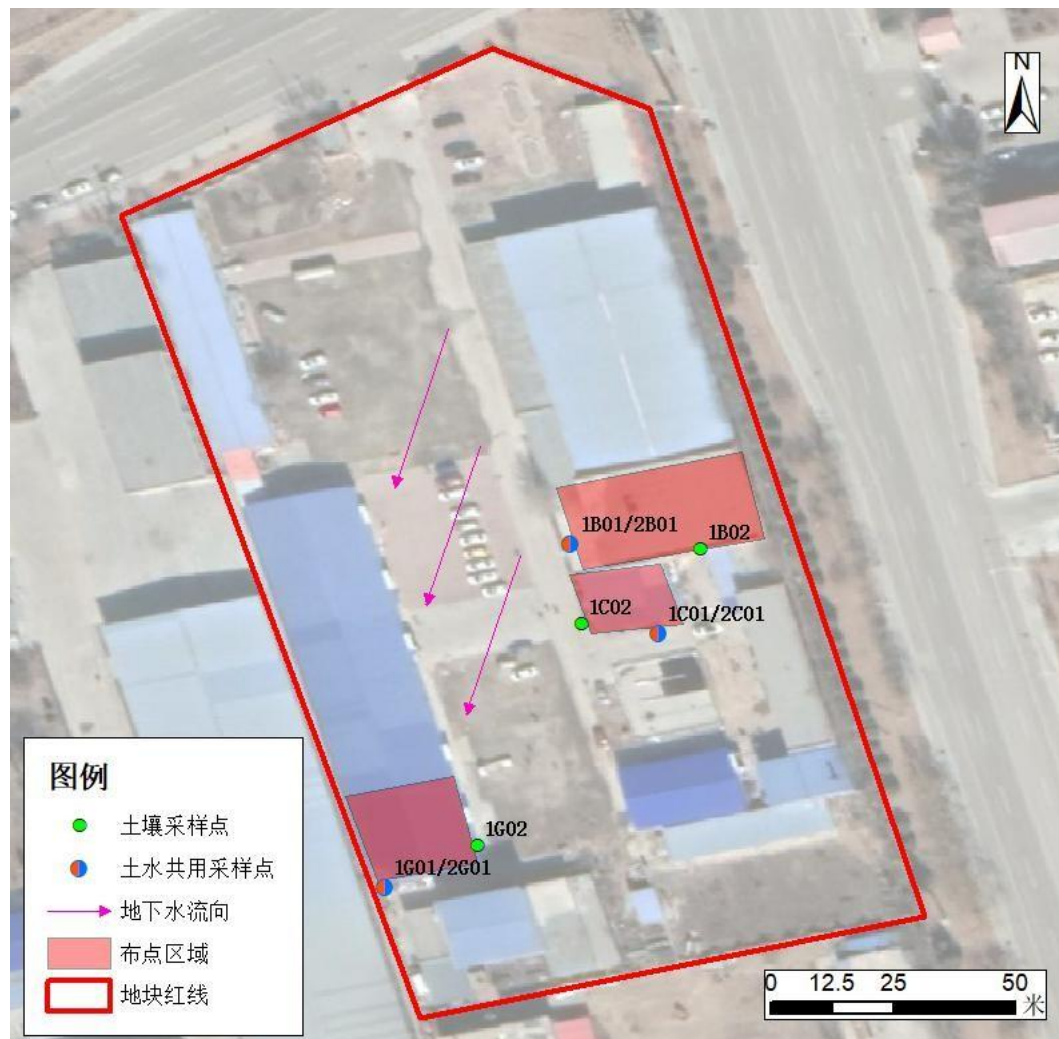
图 2.7-1 土壤与地下水 2020 年监测点位图

厂区共布设 3 个地下水点位，共采集送检样品 3 个，测试指标包括石油烃（C10-C40）、氨氮、铜、苯胺、六价铬、砷、苯并（a）芘、苯、邻二甲苯、间二甲苯+对二甲苯、苯乙烯、氟化物、pH，样品检出指标主要包括氨氮（以 N 计）、氟化物、苯、石油烃（C10-C40）、砷、铜，其余指标均未检出。

对比评价标准，地下水中砷和氨氮存在超标情况，其中砷的最大超标倍数为 2.98 倍，氨氮的最大超标倍数为 1.38 倍。其余检出指标均未超过《地下水质量标准》（GB/T 14848-2017）中Ⅲ类水限值。石油烃无评价标准暂不评价。
